図 11 ビデオ接続部へ接続するときの注意点

#### おわりに

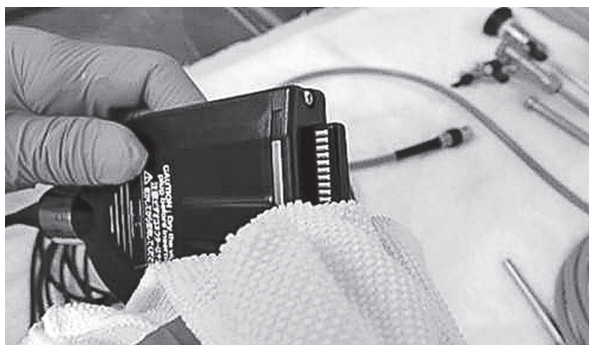
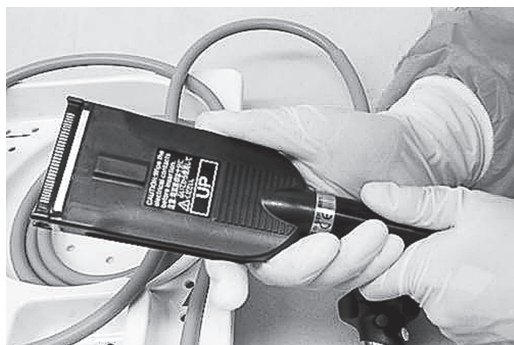
- a) 残水や汚れはしっかりと拭き取る。  
b) 傷やさびがないか滅菌前・接続前に点検する。
